# Aços inoxidáveis para equipamentos e instalações farmacêuticas - Última Parte

Rodolfo Cosentino - Eduardo Bernasconi

## ATAQUE CORROSIVO EM TANQUES DE AÇO INOXIDÁVEL AISI TP 316

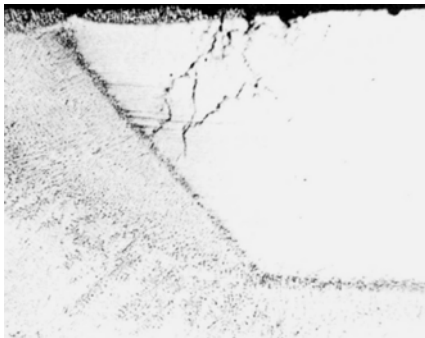
Figura 1

O cordão de solda era bem estreito e a fusão boa porém, no reverso da solda, do lado da selagem, ou seja, no interior do tanque, existe uma camada superficial severamente carbonetada, como é mostrado nas figuras 1 e 2.

A carbonetação ocorre embaixo do passe de selagem assim como nas superfícies livres de solda ao longo da linha de fusão, ou seja, acompanha toda a solda.

Os ataques mostram características de trincas de corrosão sob tensão que tem começado como um ataque intergranular nas zonas carbonetadas.

Seção transversal de solda mostrando a localização da corrosão na margem do fino passe de solda de raiz. 24x

A solda em si é de boa qualidade, porém por alguma razão, não bem esclarecida, a carbonetação severa na superfície, ocorrida ao longo de toda solda, comprometeu a estrutura como um todo.

Há suspeitas que o aumento de carbono na superfície desta solda, foi causada pelo uso fita adesiva. O fabricante confirmou que é utilizada fita adesiva para fechar a abertura do passe de raiz enquanto era soldada a face, para manter a atmosfera interna do tanque inerte, não deixando escapar o argônio. Há casos na prática mostrando que estas fitas adesivas causam um aumento de carbono no metal depositado. Neste caso examinado, onde a selagem foi soldada, existe também a possibilidade da fita adesiva não ter sido totalmente removida antes de fazer o passe de selagem. Desde que a solda de selagem também foi feita por processo TIG é obvio que existe uma grande possibilidade que o carbono da fita tenha sido incorporado no metal depositado pois pedaços de fita remanescentes, aderidas na chapa, não foram queimadas devido à falta de oxigênio para isto.

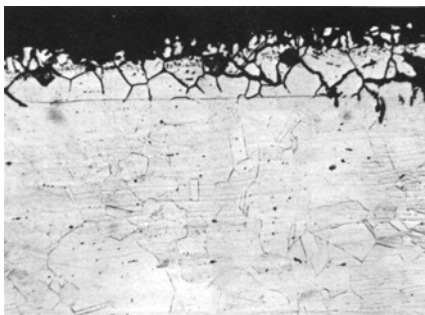
Figura 2

Carbonetação, ataque intergranular e trincas insipientes de corrosão sob tensão. 100x

Aqueles ataques que mostram aparência de corrosão sob tensão e formação de crateras, têm começado por uma corrosão intergranular na zona carbonetada.

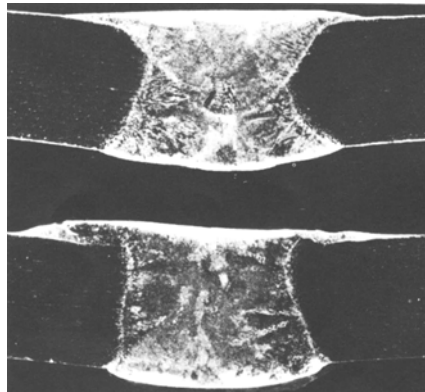
Ambas as amostras mostram aumento de carbono perto do passe de selagem, ou seja, do passe de raiz. Inclusive onde a fita tinha sido removida antes de fazer o passe de raiz, e obviamente houve aumento de carbono do lado onde foi soldado primeiro. A fusão parece ter sido tão extensiva que o metal fundido fluiu por baixo da fita. Quando o passe de selagem foi feito, em certos lugares a fusão da solda penetrou até a metade da espessura da fita, porém em outros, somente uma pequena camada foi fundida. Isto pode ser visto na figura 3. No caso mencionado primeiro a zona carbonetada foi fundida, no segundo caso, esta permanece. A camada superficial carbonetada foi parcialmente removida quando a fita foi esmerilhada.

Figura 3  
Fusão extensiva e de pequena penetração no passe de raiz (amostra 2, fita removida por esmerilhamento). 10x

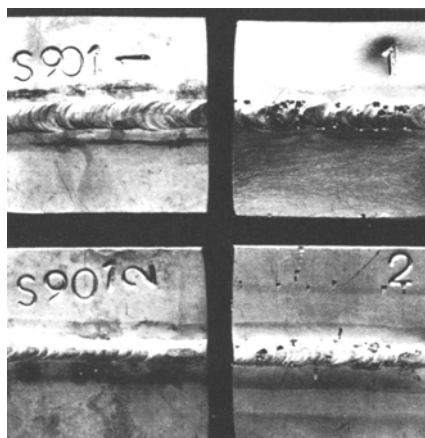
Figura 4

Face das amostras: esquerda ensaio com solução A; direita ensaio com solução B.

Do lado da fita amostra 1 (sem remoção da fita), mostra uma oxidação severa ao longo de toda a solda. Pontos isolados de ferrugem no resto da superfície. Do lado da fita amostra 2 (na qual foi removida a fita), há formação de ferrugem ao longo de toda solda não tão severo como na amostra 1. Do lado da face amostras 1 e 2 alguma formações isoladas de ferrugem leve.

A amostra 1 do lado da face, mostra pittings na solda e não há ataque no metal de base.

A amostra 2 do lado da face, apresenta ataques dispersos em toda a superfície, e um pouco mais concentrados na solda.

- Diminuir a penetração do primeiro passe de solda
- Remover a fita por esmerilhamento
- Fazer uma fusão de selagem com alta penetração.

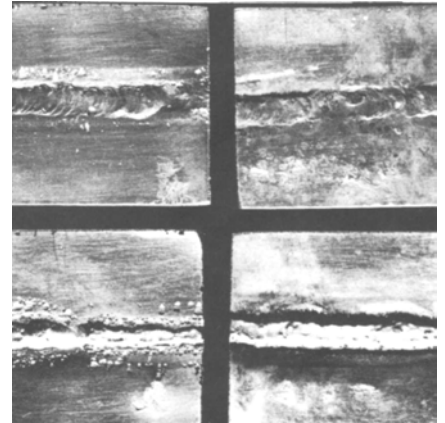
Figura 5

Raiz das amostras: esquerda ensaio com solução A; direita ensaio com solução B.

Acima fita remanescente quando feito o passe de raiz. Abaixo fita removida antes do passe de raiz.

A amostra 1 do lado da raiz, mostra pittings severos em aproximadamente 3 mm de largura da zona termicamente afetada. O metal de solda é virtualmente não atacado. A amostra 2 do lado da raiz teve um severo ataque em aproximadamente 3 mm de largura também junto à linha de fusão de um lado da solda apenas. Existem alguns pontos

isolados de ataque do outro lado da solda.
